Rapport de contrôle d'installations électriques à basse et à très basse tension

RÉF. 151/2024/58960/01:2

DATE DU CONTRÔLE **18/03/2024** AGENT VISITEUR **Soufian Rozaine**
 ADRESSE DU CONTRÔLE **Rue Léon Vande Woestyne 11 - TYPE DE CONTRÔLE Visite de contrôle vente ancienne installation (8.4.2.)**
1160 Auderghem

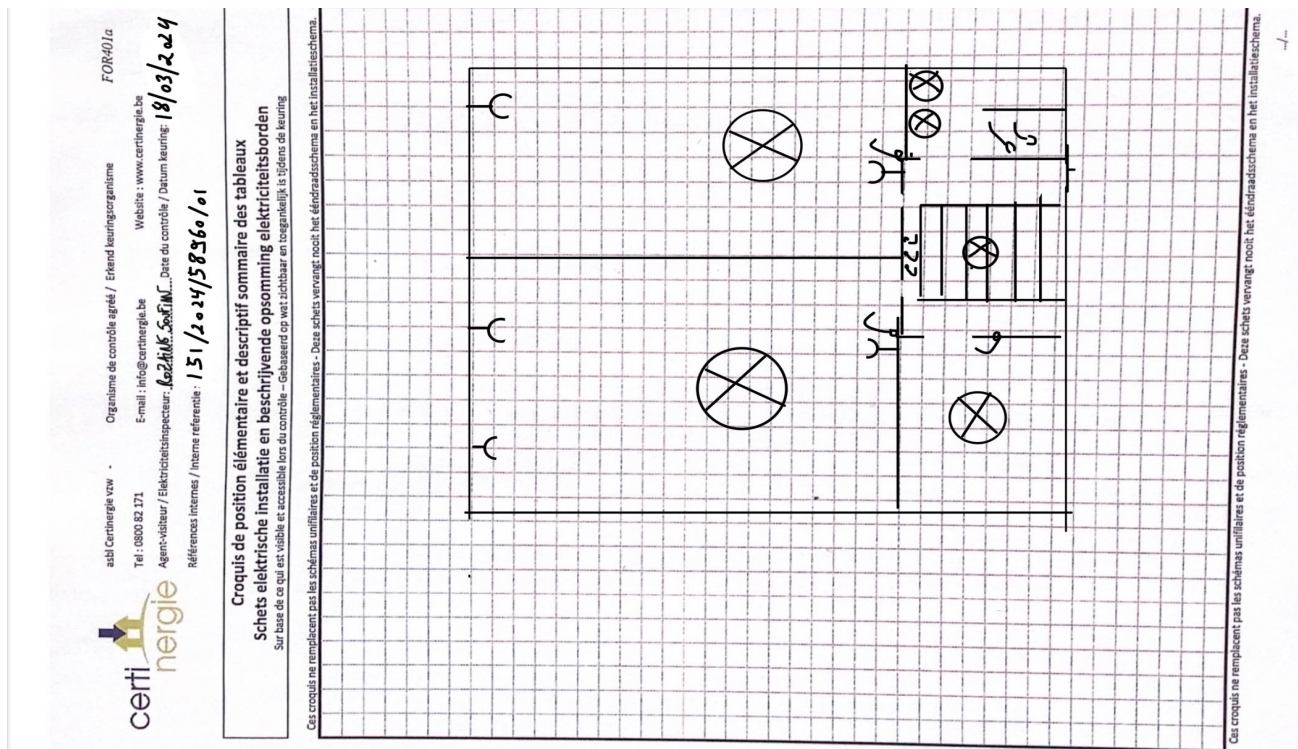
Croquis de position élémentaire et descriptif sommaire des tableaux

sur base de ce qui est visible et accessible lors du contrôle
Note : ces croquis ne remplacent pas les schémas unifilaires et de position réglementaires

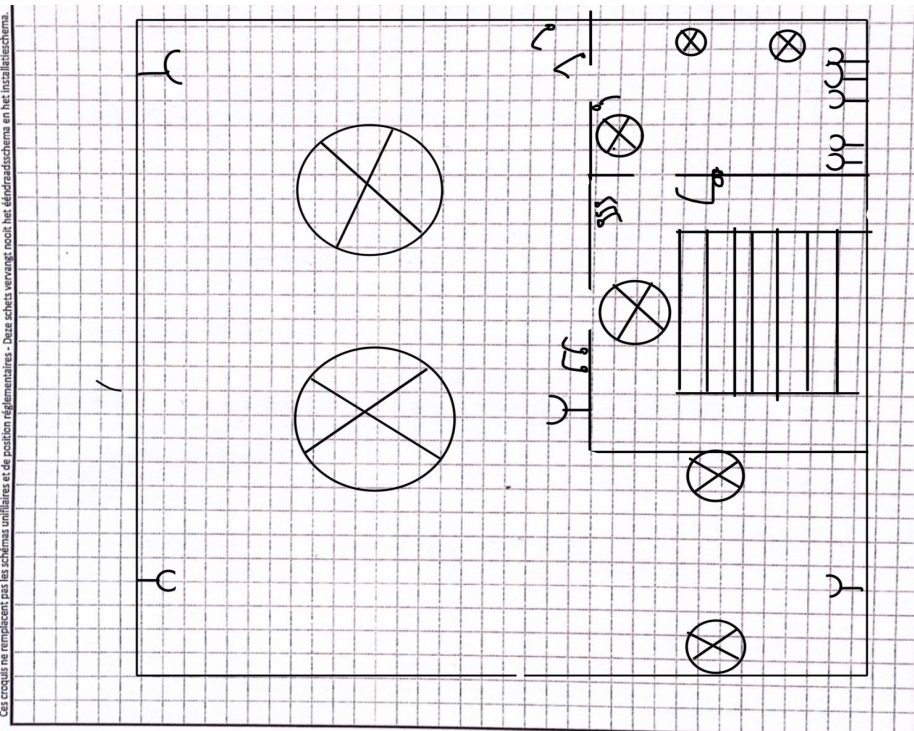
Croquis de position élémentaire et descriptif sommaire des tableaux
Schets elektrische installatie en beschrijvende opsomming elektriciteitsborden
Sur base de ce qui est visible et accessible lors du contrôle - Gebaseerd op wat zichtbaar en toegankelijk is tijdens de keuring

Ces croquis ne remplacent pas les schémas unifilaires et de position réglementaires - Deze schets vervangt nooit het ééndraadschema en het installatieschema.

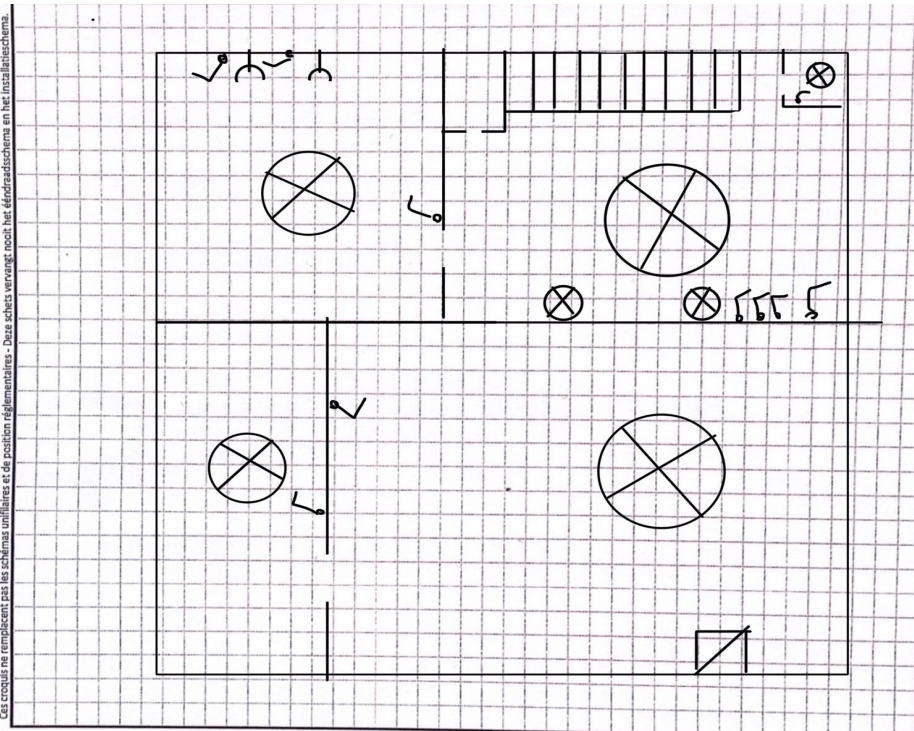
Croquis de position élémentaire et descriptif sommaire des tableaux
Schets elektrische installatie en beschrijvende opsomming elektriciteitsborden
Sur base de ce qui est visible et accessible lors du contrôle - Gebaseerd op wat zichtbaar en toegankelijk is tijdens de keuring

Ces croquis ne remplacent pas les schémas unifilaires et de position réglementaires - Deze schets vervangt nooit het ééndraadschema en het installatieschema.
