### IDENTIFICATION DE L'HABITATION

**Adresse** Rue de Hennin, 65, BP 6  
1050 Ixelles

**Appartement** 1° étage arrière

Ce certificat de performance énergétique (PEB) informe sur la qualité énergétique de ce logement et propose un scénario de rénovation à mettre en oeuvre pour améliorer sa performance énergétique. La consommation par m<sup>2</sup> reprise ci-dessous permet de comparer de manière objective la performance énergétique des logements bruxellois, indépendamment du comportement des occupants et de la superficie du logement. **Félicitations, cette habitation est meilleure que la moyenne !**

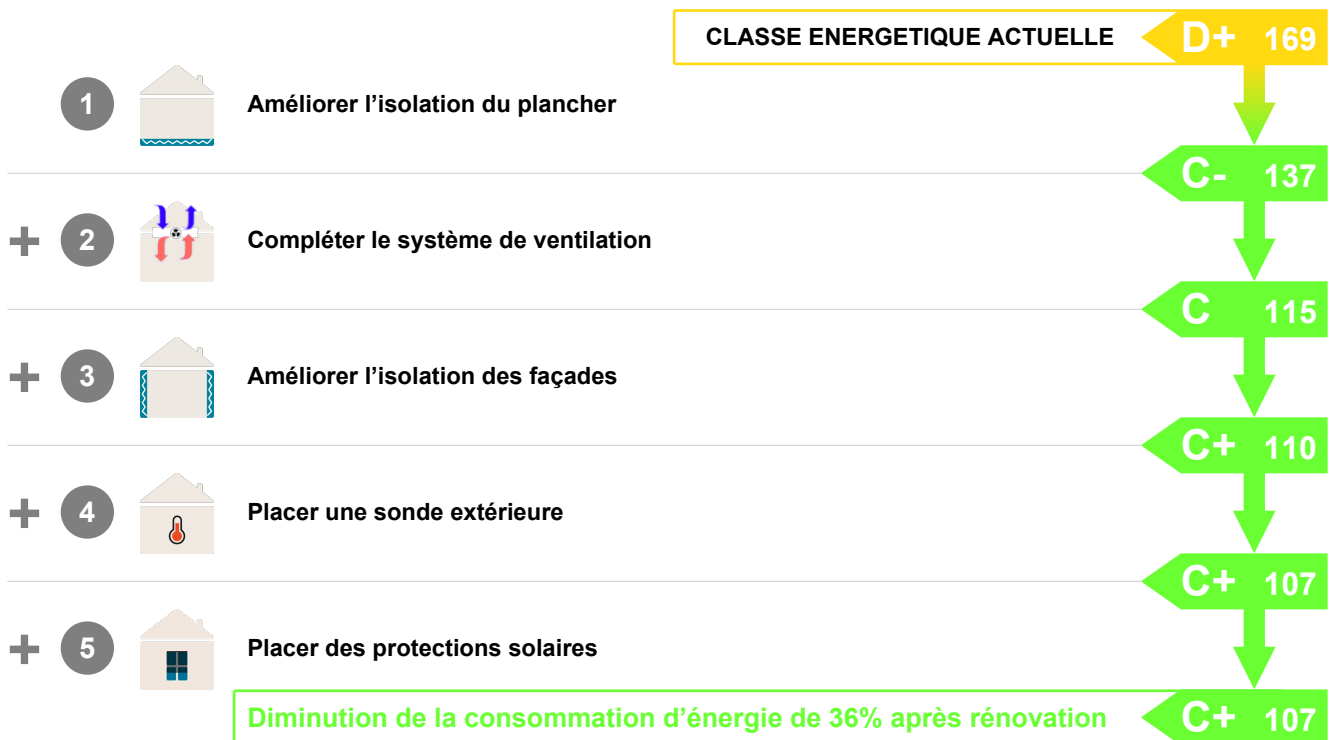
### Scénario de rénovation recommandé

Le scénario de rénovation proposé ci-dessous reprend l'ensemble des recommandations de travaux et présente les économies d'énergie réalisées. Les recommandations sont classées par ordre d'économie en énergie primaire. La 1ère recommandation est donc celle qui permet d'améliorer le plus la performance du logement. Le résultat présenté à la fin du scénario est obtenu si tous ces travaux ont été réalisés. L'ordre des travaux n'est évidemment pas obligatoire. Le propriétaire est libre d'adapter ce scénario en fonction de ses besoins.

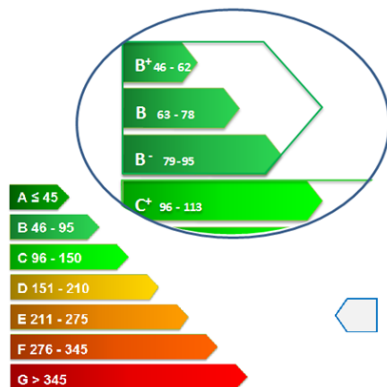
#### Classe énergétique

La classe A, pour les biens les plus économes, est subdivisée en 4 niveaux dont le A++ pour une habitation à énergie positive, c'est-à-dire celle qui produit plus d'énergie qu'elle n'en consomme. Les classes B à E sont divisées en 3 niveaux, suivies des classes F et G, pour les biens les plus énergivores.

La ligne en pointillés indiquant le « Niveau à atteindre pour un logement neuf en 2024 » correspond à la performance énergétique minimale qu'aurait dû atteindre votre bien s'il avait été construit en respectant les exigences PEB d'application en 2024. Depuis le 2 juillet 2008, des exigences PEB sont d'application pour les nouvelles constructions et pour les travaux de rénovation soumis à permis d'urbanisme, pour autant que ces travaux concernent l'enveloppe du bâtiment et soient de nature à influencer la performance énergétique. Plus d'informations à ce sujet sur [www.environnement.brussels/travauxPEB](http://www.environnement.brussels/travauxPEB).

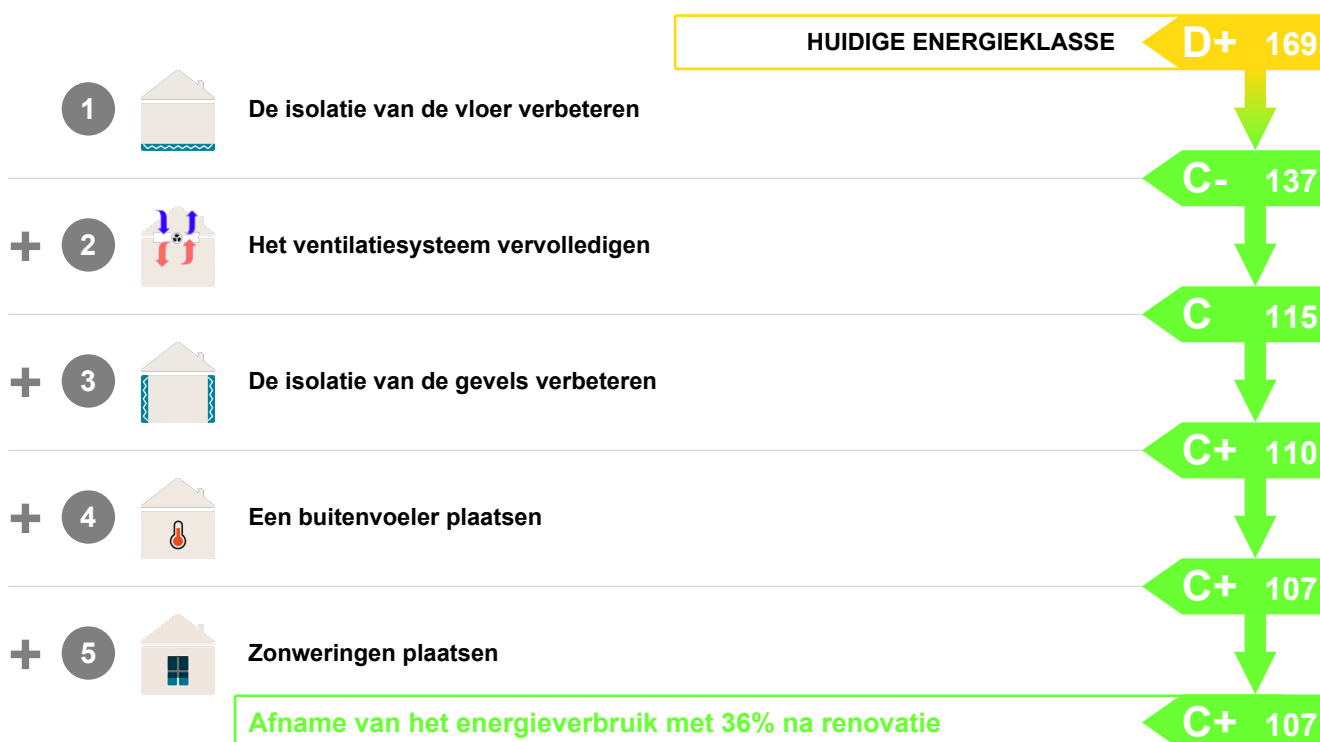
### Aanbevolen renovatiescenario

Het hieronder getoonde renovatiescenario omvat alle aanbevolen werkzaamheden en toont de gerealiseerde energiebesparingen. De aanbevelingen zijn gerangschikt in volgorde van primaire energiebesparing. De eerste aanbeveling is de aanbeveling die de prestaties van de woning het meeste verbetert. Het resultaat op het einde van het scenario wordt behaald wanneer al deze werkzaamheden worden uitgevoerd. De volgorde van de werken is uiteraard niet verplicht. De eigenaar is vrij om dit scenario aan te passen aan zijn behoeften.

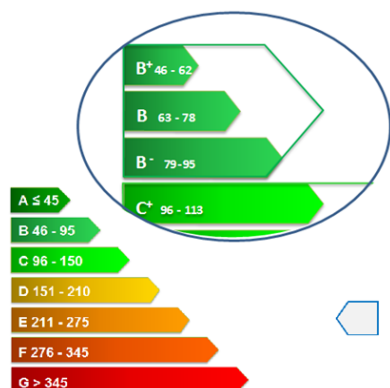
#### Energieklasse

Klasse A, voor de zuinigste panden, is onderverdeeld in 4 niveaus, waaronder A++ voor een woning met een positief energieniveau, dit wil zeggen dat ze meer energie produceert dan verbruikt. Klassen B t.e.m. E worden onderverdeeld in 3 niveaus, gevolgd door klassen F en G, voor de energieverslindendste panden.

De stippellijn die het "Te bereiken niveau voor een nieuwe woning in 2024" aanduidt, komt overeen met de minimale energieprestatie dat uw pand zou hebben gehaald indien het gebouwd zou zijn geweest met inachtneming van de in 2024 van toepassing zijnde EPB-eisen. Sinds 2 juli 2008 gelden EPB-eisen voor nieuwbouw en voor renovatiewerken onderworpen aan een stedenbouwkundige vergunning, voor zolang die werken betrekking hebben op de gebouwschil en ze de energieprestatie beïnvloeden. Meer informatie hierover op [www.leefmilieu.brussels/EPBwerken](http://www.leefmilieu.brussels/EPBwerken).
