N° 234-INSP.

Verslag van onderzoek :

Rapport de contrôle :

Au du Derby 31, 1050 Dal.

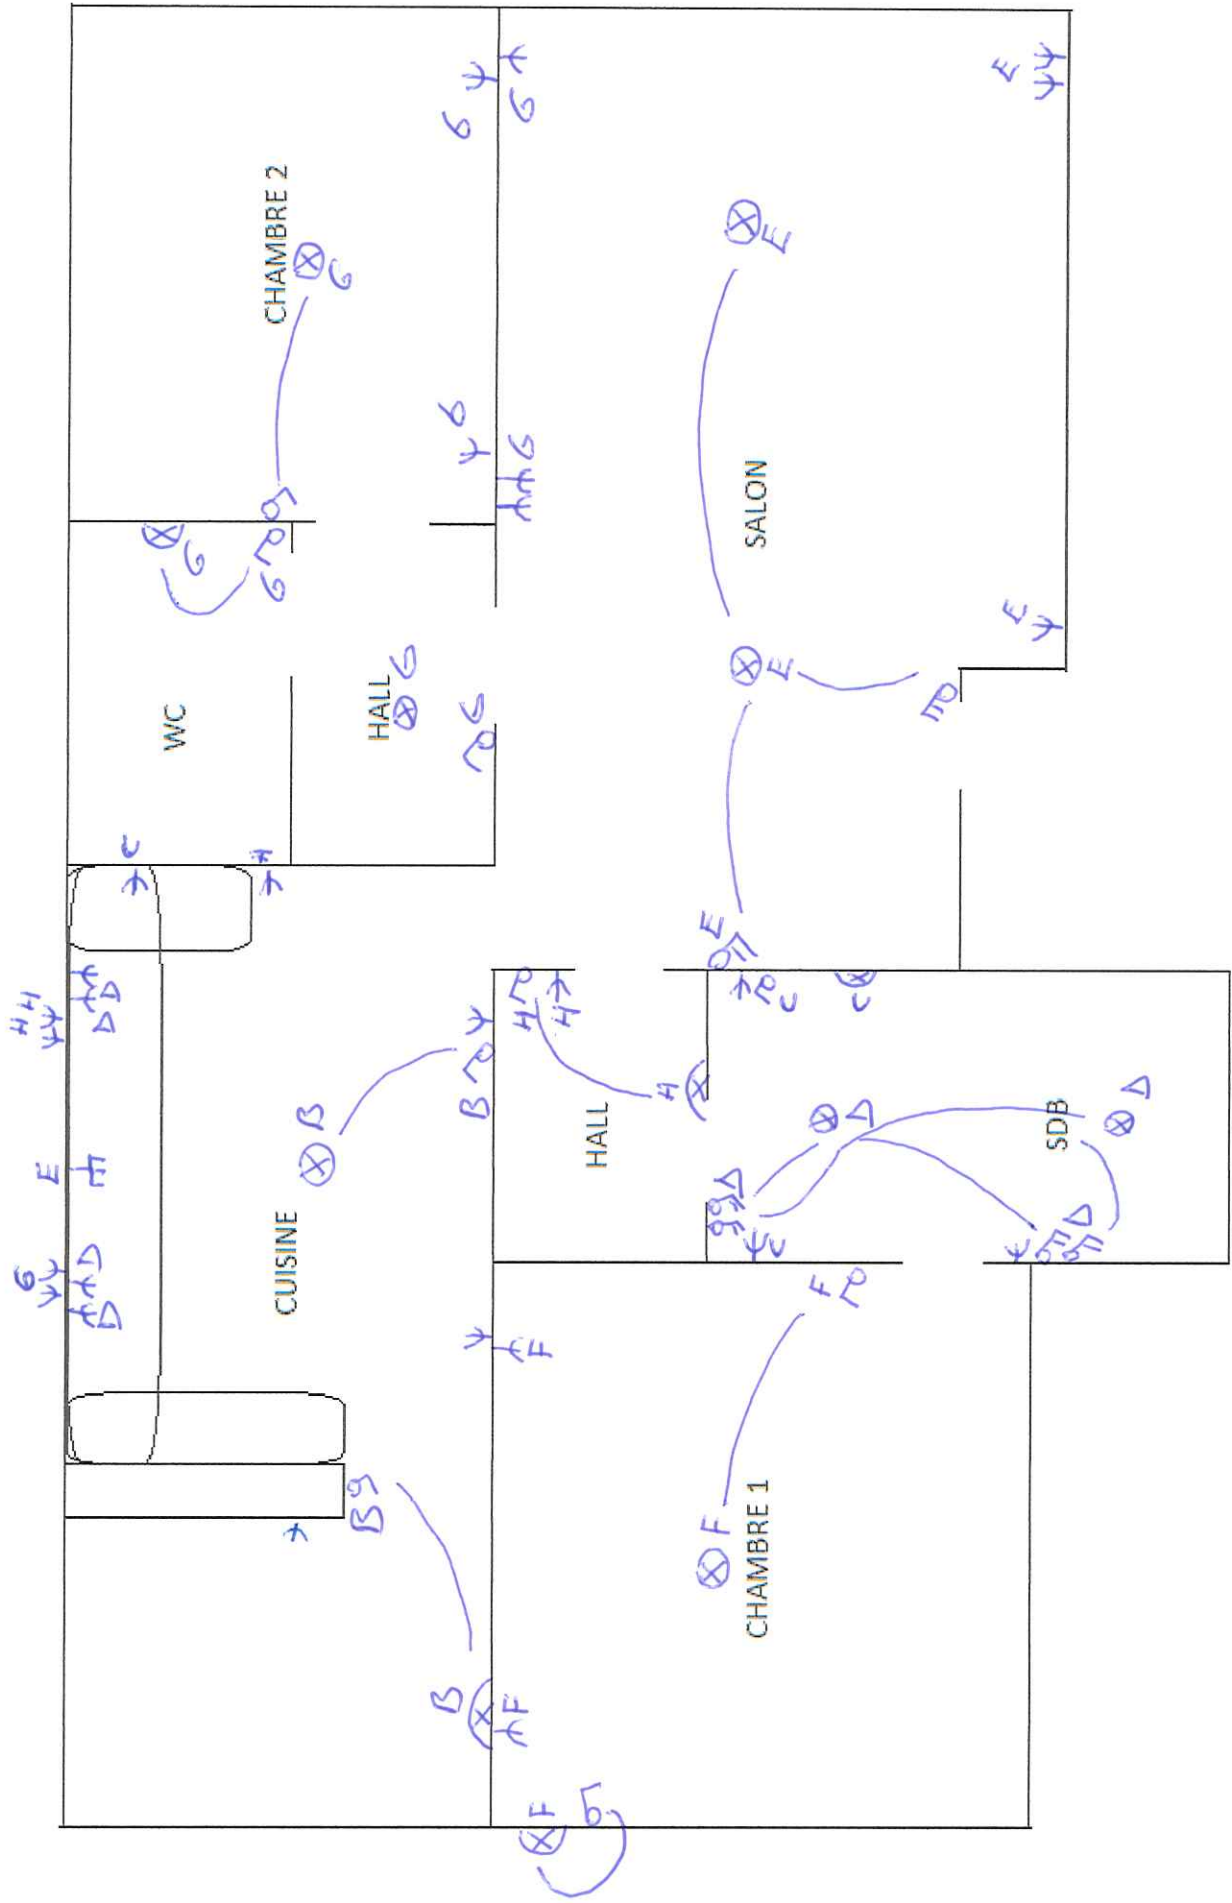
TD 02

40 A
 30 Milli A

40 A

300 milli

XVB | 4 x 6²
