### IDENTIFICATION DE L'HABITATION

**Adresse** Avenue du Derby, 31  
1050 Ixelles

**Appartement** 2  
Rez-de-chaussée, droit

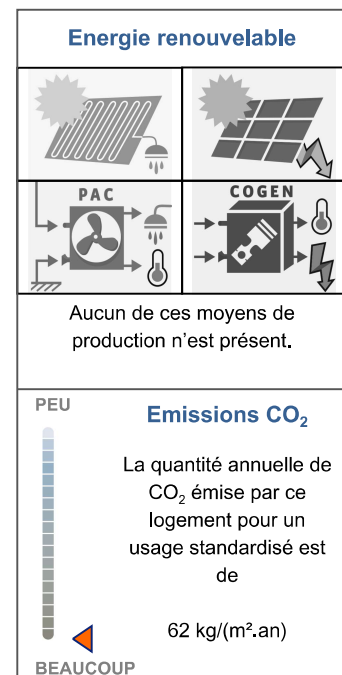
#### Indicateurs spécifiques

Consommation d'énergie primaire annuelle par m <sup>2</sup>	312	[kWhEP/(m <sup>2</sup> .an)]
Consommation d'énergie primaire annuelle totale	32,036	[kWhEP/an]

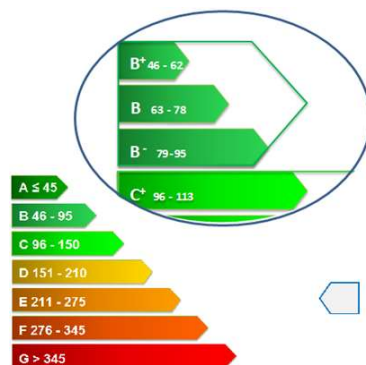
#### Classe énergétique

La classe A, pour les biens les plus économes, est subdivisée en 4 niveaux dont le A++ pour une habitation à énergie positive, c'est-à-dire celle qui produit plus d'énergie qu'elle n'en consomme. Les classes B à E sont divisées en 3 niveaux, suivies des classes F et G, pour les biens les plus énergivores.

La ligne en pointillés indiquant le « Niveau d'exigence PEB 2021 pour un logement neuf » correspond à la performance énergétique minimale qu'aurait dû atteindre votre bien s'il avait été construit en respectant les exigences PEB d'application en 2021. Depuis le 2 juillet 2008, des exigences PEB sont d'application pour les nouvelles constructions et pour les travaux de rénovation soumis à permis d'urbanisme, pour autant que ces travaux concernent l'enveloppe du bâtiment et soient de nature à influencer la performance énergétique. Plus d'informations à ce sujet via Homegrade ou sur [www.environnement.brussels/travauxPEB](http://www.environnement.brussels/travauxPEB).

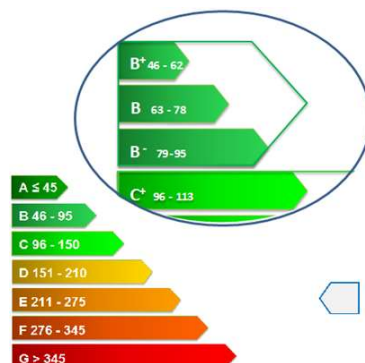
### Energieklasse

Klasse A, voor de zuinigste panden, is onderverdeeld in 4 niveaus, waaronder A++ voor een woning met een positief energieniveau, dit wil zeggen dat ze meer energie produceert dan verbruikt. Klassen B t.e.m. E worden onderverdeeld in 3 niveaus, gevolgd door klassen F en G, voor de energieverslindendste panden.

De stippellijn die het "Niveau EPB-eis 2021 voor een nieuwe woning" aanduidt, komt overeen met de minimale energieprestatie dat uw pand zou hebben gehaald indien het gebouwd zou zijn geweest met inachtneming van de in 2021 van toepassing zijnde EPB-eisen. Sinds 2 juli 2008 gelden EPB-eisen voor nieuwbouw en voor renovatiewerken onderworpen aan een stedenbouwkundige vergunning, voor zolang die werken betrekking hebben op de gebouwschil en ze de energieprestatie beïnvloeden. Meer informatie hierover via Homegrade of op [www.leefmilieu.brussels/EPBwerken](http://www.leefmilieu.brussels/EPBwerken).
